Vysoká škola báňská – Technická univerzita Ostrava

Hodnocení stavebnětechnického stavu budov

Markéta Křístková

Ostrava 2017

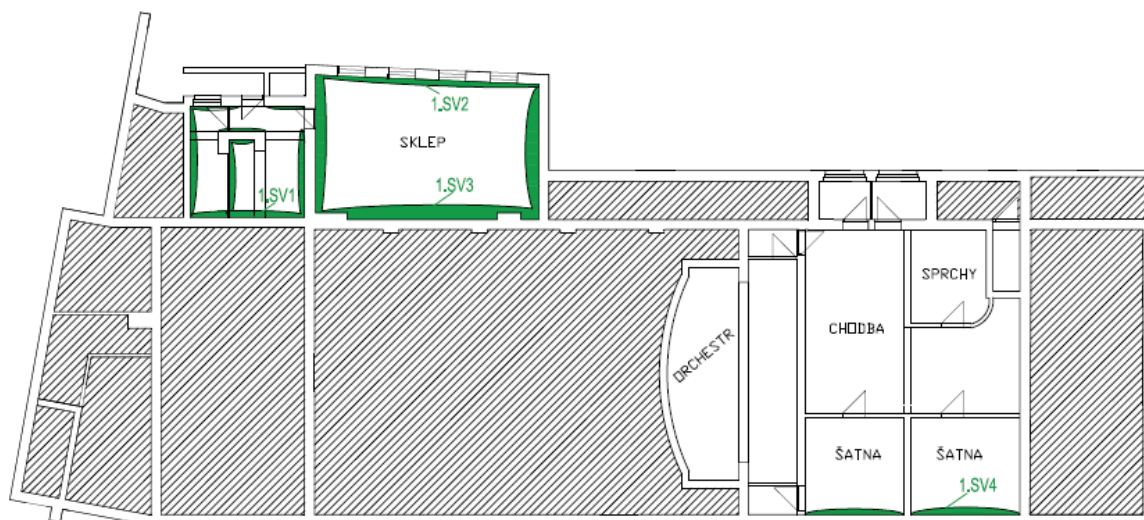
1. ZÁKLADY VČ. HYDROIZOLACÍ A SUTERÉNNÍCH KONSTRUKCÍ

Objekt je částečně podsklepen a to ve dvou částech objektu. Základy jsou pravděpodobně z prostého betonu. V celém suterénu se setkáváme s vlhkostí, kde příčinou je nedostatečné odvodnění a odizolování od spodní vody. V suterénu, který slouží jako sklep je problém s vlhkostí většího rozsahu. Zde se setkáváme s pravděpodobně zanedbanou údržbou, kde následkem je pronikání dešťové vody do základů, kde příčinou mohou být děravé žlaby či svody, nebo neupravený okolní terén.

Výkvěty na omítce zdiva naznačují nasycení zdiva vodou pronikající z vnějšího prostředí.

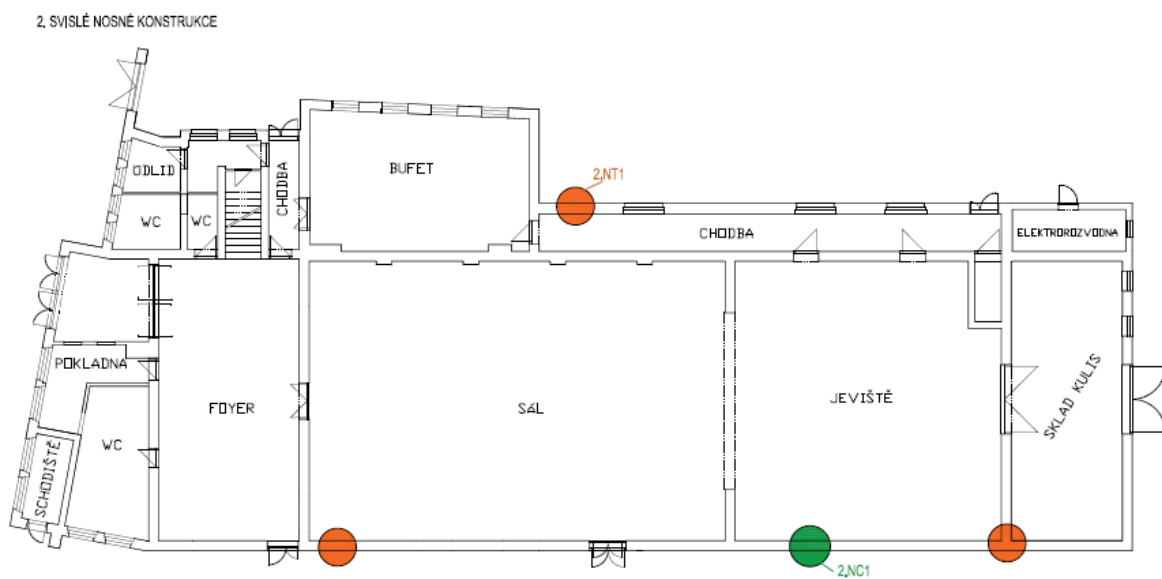
Svislé nosné konstrukce jsou zděné z plných cihel. Objekt je nezateplen, proto nosné obvodové zdivo neplní normativní tepelný odpor dle současných normativních požadavků.

Možné příčiny:	- Špatné provázání zdiva - Chybějící ŽB věnec	Váha vady
Možné následky:	- Opakované trhliny - Narušení statické spolehlivosti	6
Vada:	Vada 2.NT1 viz příloha č.2

Viditelné svislé trhliny přes i několik pater.

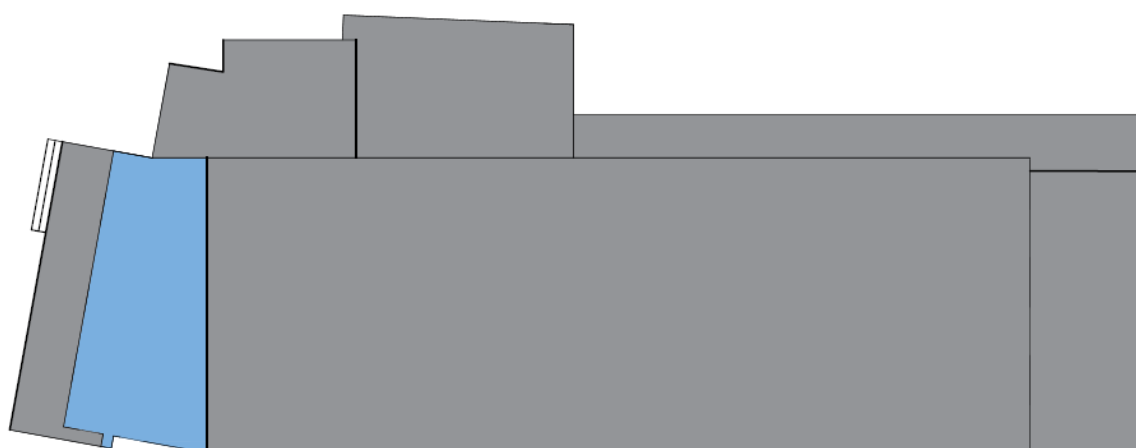
Povlaková krytina z asfaltových pásů IPA s nátěrem se vyskytuje po celém objektu s výjimkou zastřešení části od vstupu k foyeru, kde se nachází krytina z pozinkovaného plechu. Stav krytiny nebyl možno zjistit z důvodu špatného přístupu na střechu budovy.

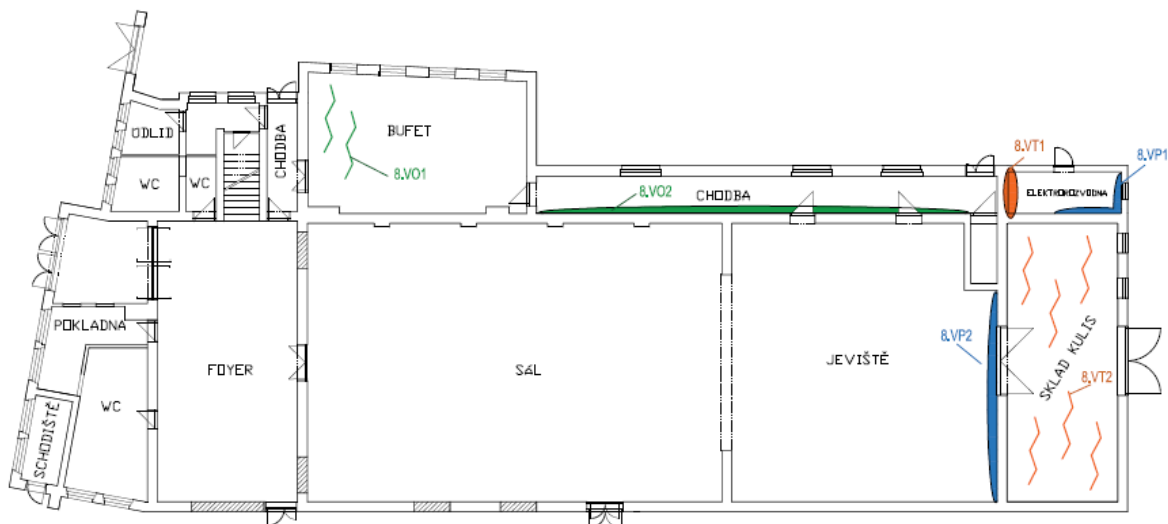
8. POVRCHY VNITŘNÍCH STĚN A STROPŮ 1.NP

Jedná se o částečné nebo celkové opadávání omítky často z důvodu vlhkého prostředí.

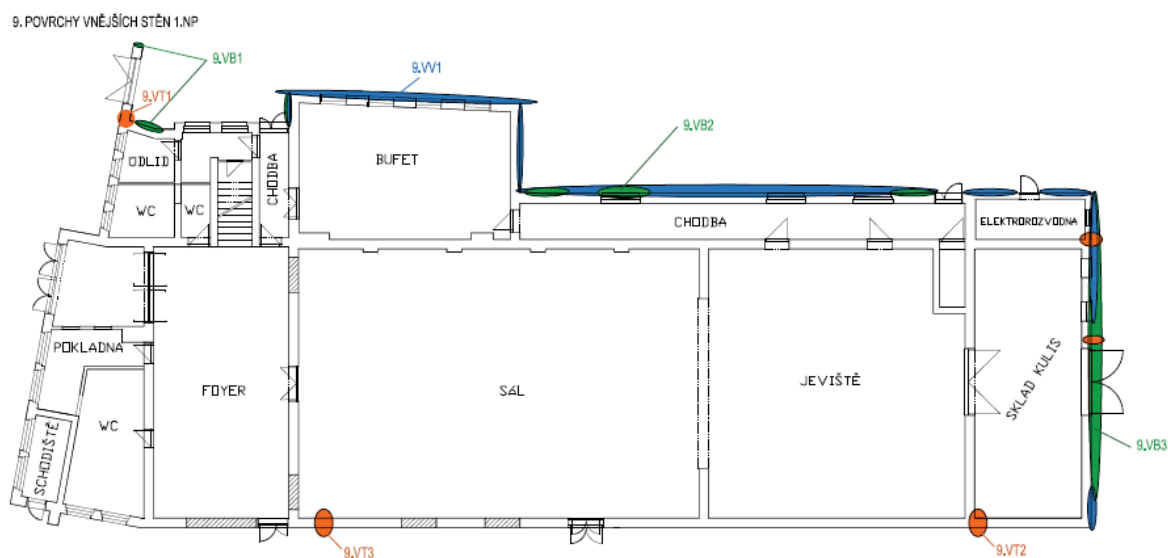
Jedná se o vadu způsobenou od jiných funkčních dílů například základů, svislých nosných kcí. Potřeba odborného posudku. Můžeme pro zjištění příčiny monitorovat pohyby trhlin.

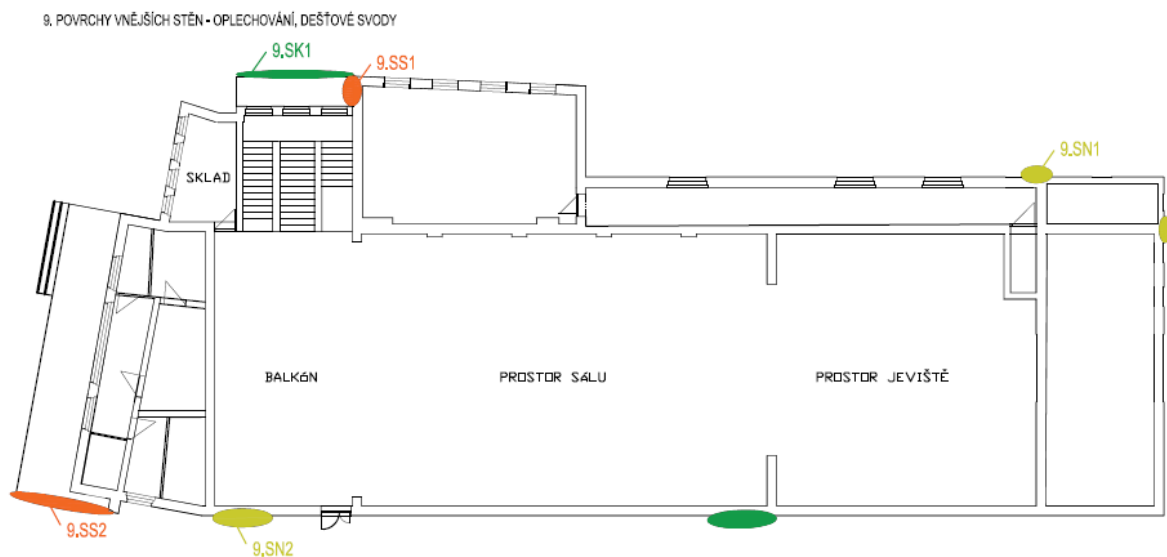
- NEVHODNÉ KONSTRUKČNÍ PROVEDENÍ
- KOROZE
- ŠPATNĚ NAPOJENÝ SVOD

Možné příčiny:	- Mechanické poškození - Špatná instalace	Váha vady
Možné následky:	- Navlhání fasády - Zatékání vody do základů	4
Vada:	Vada 9.SN1 Vada 9.SN2 viz příloha č.2

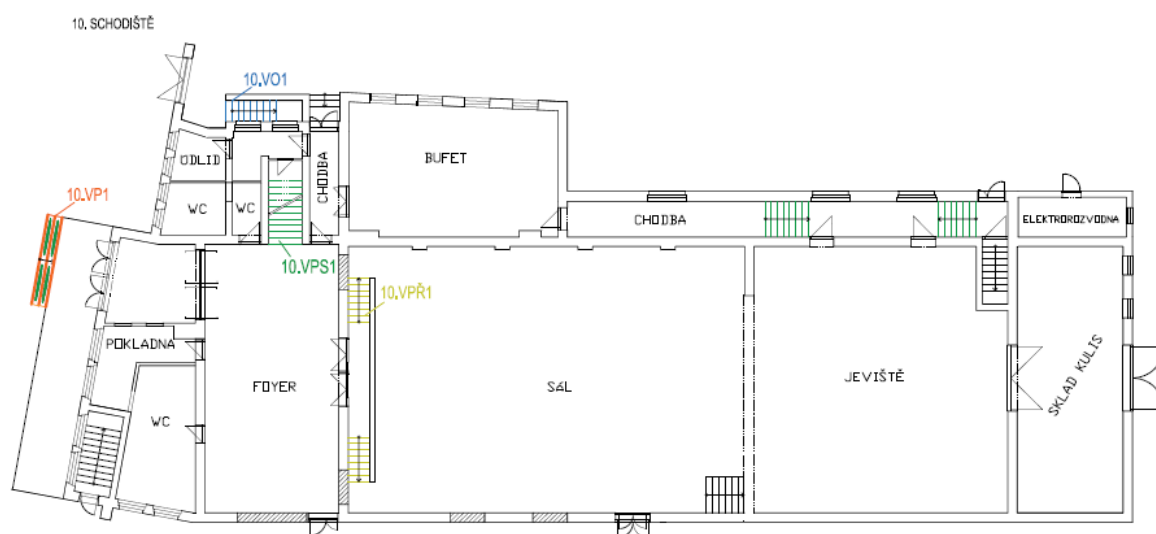
V objektu se nachází především železobetonové schodiště s nášlapnou vrstvou z teraca. U tohoto typu schodišť je nedostatečná protiskluzová úprava, nášlapná vrstva je v zachovalém stavu. S dřevěným schodištěm se setkáváme pouze v sálu a výstupem na pódium.

- NEDOSTATEČNÁ PROTISKLUZOVÁ ÚPRAVA
- PORUŠENÁ POVRCHOVÁ ÚPRAVA
- TRHLINY, PRASKLINY
- PŘETÍŽENÍ STUPNĚ - DŘEVĚNÉ SCHODIŠTĚ

Možné příčiny:	- Opotřebenění povrchu vč. poškození	Váha vady
Možné následky:	- Kluzký povrch, nebezpečí úrazu	4
Vada:	Vada 10.VPS1 viz příloha č.2

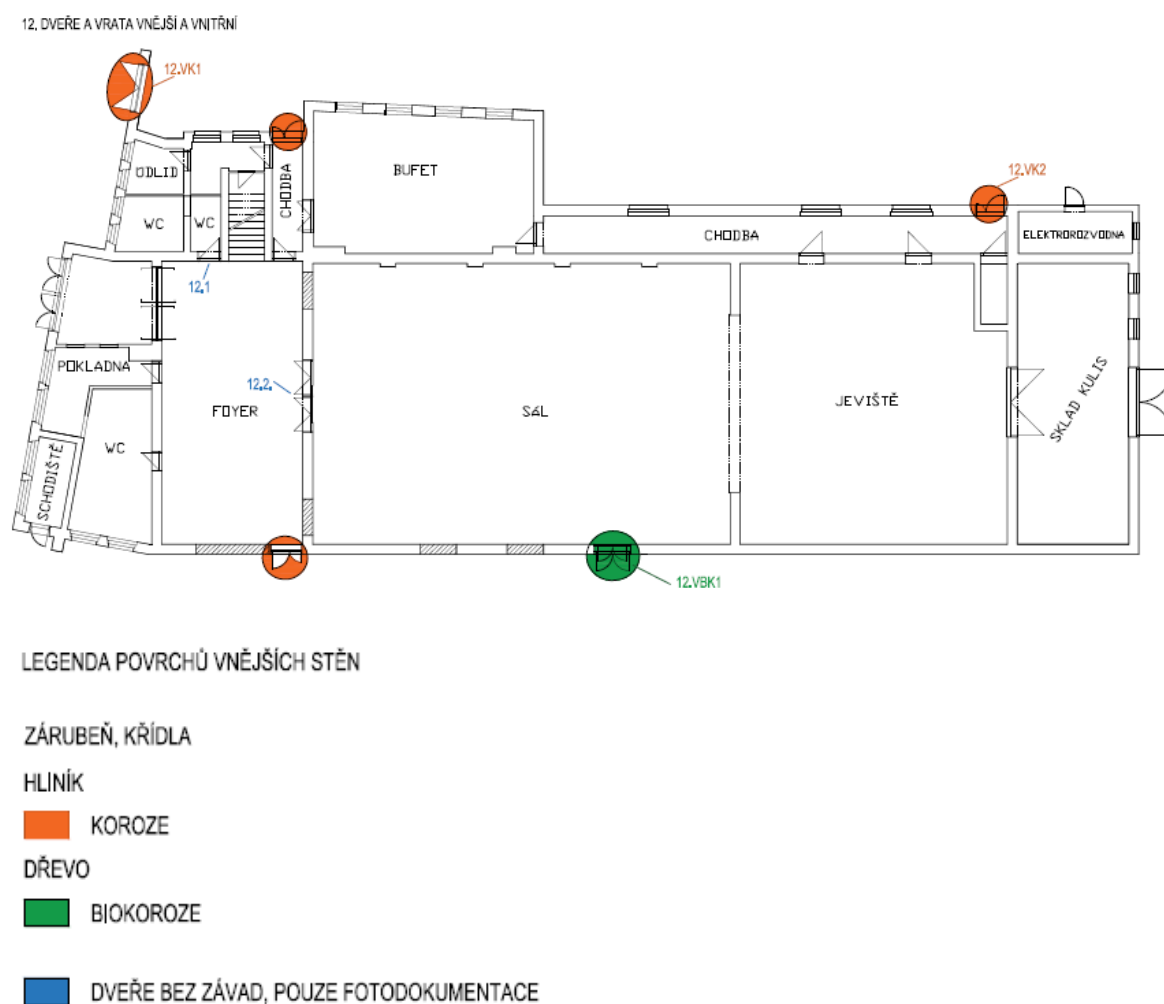
Obr. 25 Náznorné zakreslení vad vnějších dveří a vrat, zdroj: autor

Dveře v objektu již nesplňují tepelně-technické vlastnosti a proto je plánovaná výměna všech vnějších dveřních otvorů a některých vnitřních. Vnitřní dveře jsou poměrně v zachovalém stavu, i když by se dalo usuzovat o morálním zastarání.

Jedná se o korozi dřevěného materiálu ve vlhkém prostředí.

Možné příčiny:	<ul style="list-style-type: none"> - Atmosférické vlivy - Absence ochrany proti korozi 	Váha vady
Možné následky:	- Vzhled a rozpad materiálu	4
Vada:	Vada 12.VK1 Vada 12.VK2 viz příloha č.2

Jedná se o korozi kovových materiálu ve vlhkém prostředí.

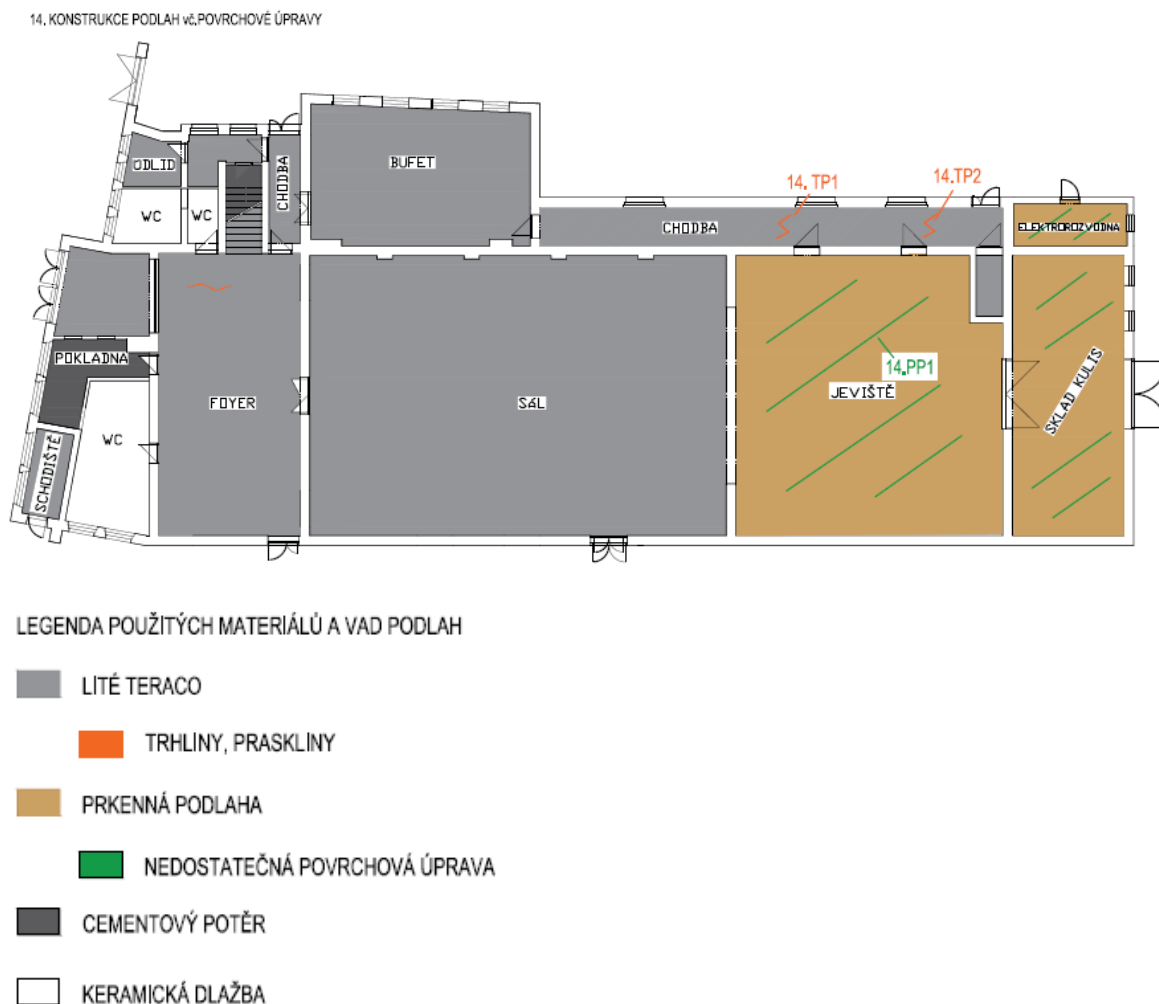
Obr. 26 Názorné zakreslení materiálů a vad podlah, zdroj: autor

Možné příčiny:	<ul style="list-style-type: none"> - Nedostatečná údržba, stáří - Mechanické poškození, poškrábání 	Váha vady
Možné následky:	<ul style="list-style-type: none"> - Narušená estetika - Nedostatečná ochrana podlahy 	2
Vada:	Vada 14.PP1 viz příloha č.2

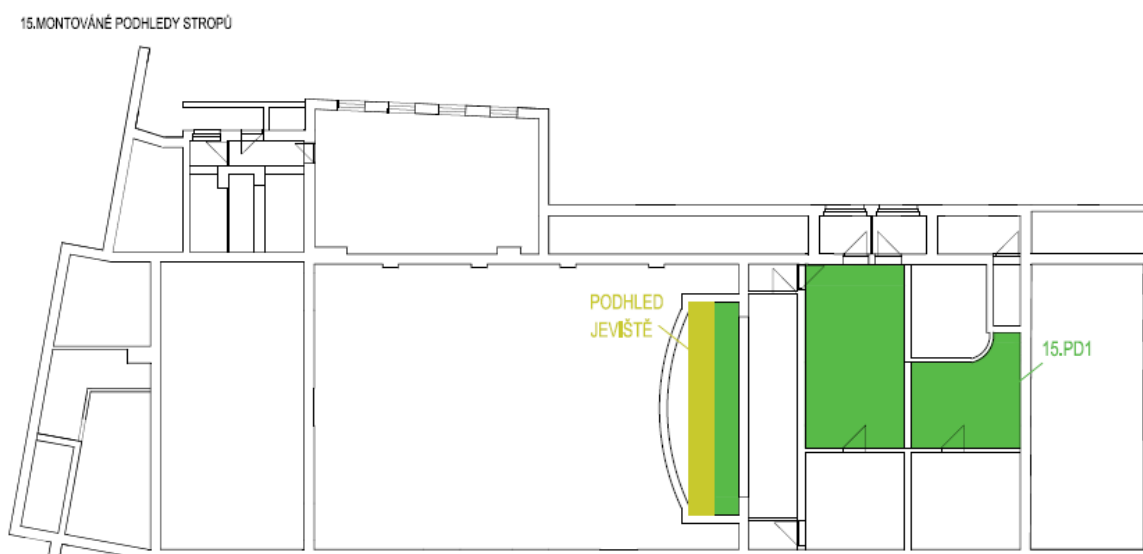
V objektu se nachází široké spektrum podhledů, převážně z důvodu tlumení zvuku a vibrací, nebo z důvodu estetické funkce. Při vizuální prohlídce podhledy nevykazují viditelné vady s výjimkou dřevěných palubovek v suterénu, kde již podhled vykazuje estetické narušení.

DEGRADACE NEBO NEVHODNÁ POVRCHOVÁ ÚPRAVA

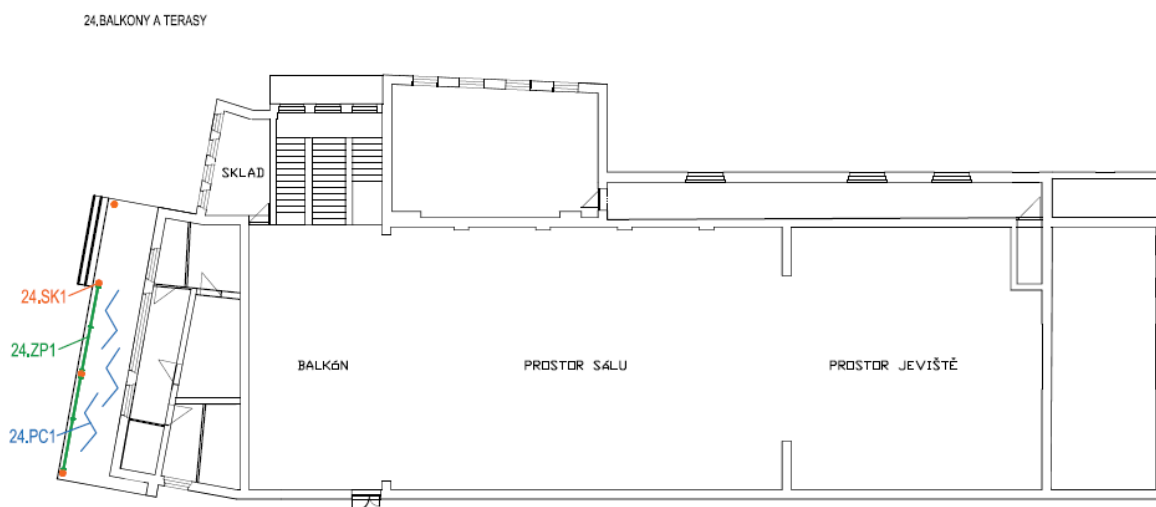
Možné následky:	<ul style="list-style-type: none"> - Koroze materiálu - Nedostatečná ochrana podlahy 	4
Vada:	Vada 24.SK1 viz příloha č.2

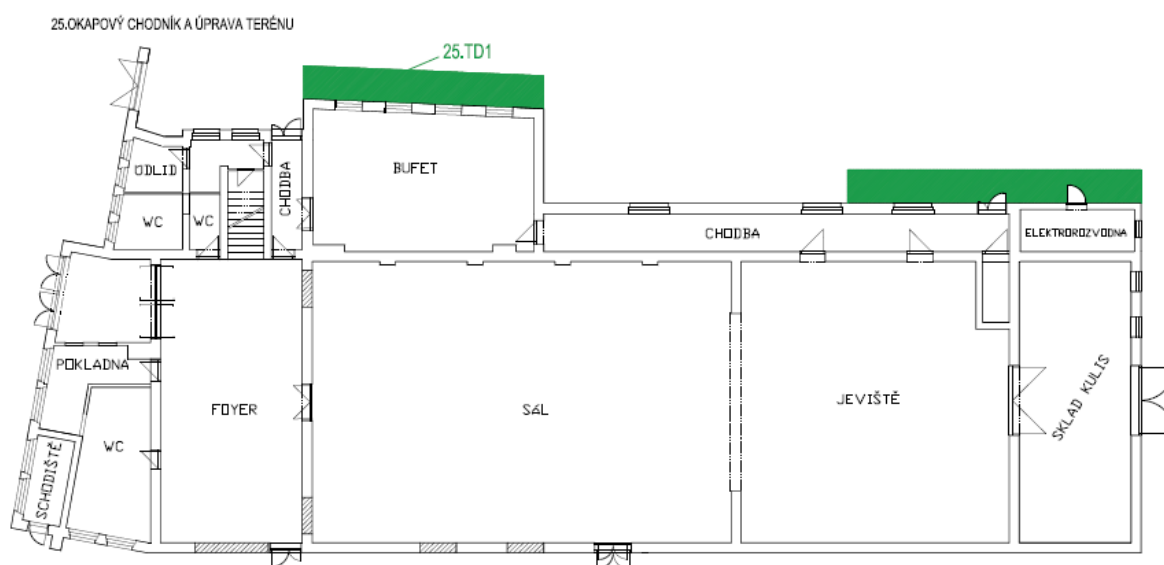
DEGRADACE MATERIÁLU
